COLOQUIO INTERNACIONAL  
DE ARQUEOLOGÍA

# La formación universitaria en la conservación del patrimonio

Casos de aplicación

# FICHA IDENTIFICACIÓN DE CONSERVACIÓN DE MATERIALES Y PATOLOGÍAS EDIFICATORIAS

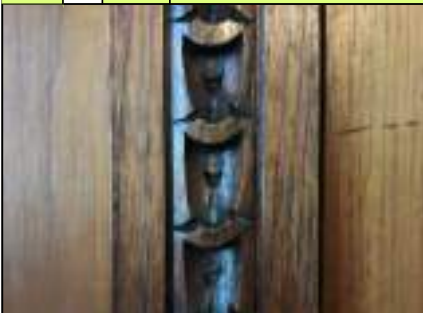
A-00

**A-00:** Ornamento de madera agrietada se puede curar usando masilla para madera o palos de relleno, seguido de lijado para que la superficie quede uniforme.

DETALLE DE ORNAMENTO VERTICAL Y GRIETAS

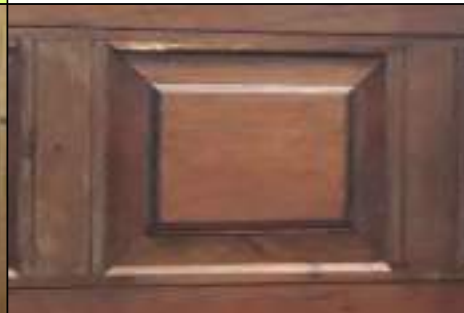
A-01

**A-01:** Relieves del ornamento presentan suciedad por depósito, pueden ser sometidos a una limpieza al seco o succión mecánica para poder retirar la suciedad.

SUCIEDAD POR DEPÓSITO EN RELIEVES

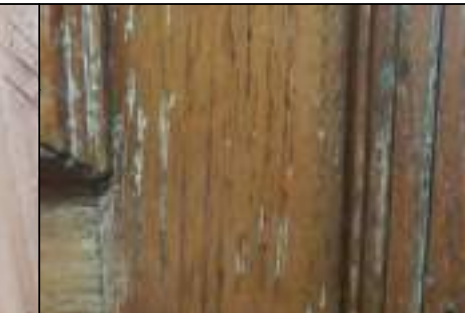
A-05

**A-05:** Presencia de pequeñas perforaciones en relieve del ornamento a causa de xilófagos.

PRESENCIA DE GRIETAS POR DILATACIÓN DE MADERA

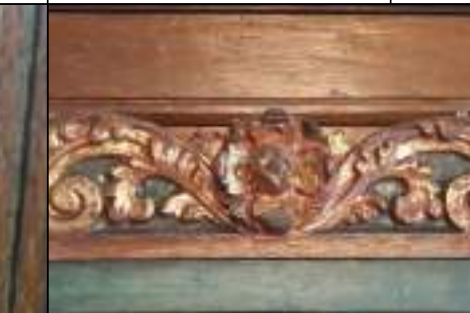
A-06

OXIDACIÓN Y ENROJECIMIENTO DE ORNAMENTO

- A-06:** Presencia de óxido en el vidrio. Se necesita retirar el protector actual que tiene, y utilizar productos que no sean corrosivos para el metal: antical, vinagre de manzana, bicarbonato de sodio para su limpieza.
